Information zum Autoupdate und nicht ausgeführten Autoupdate bei Geräten mit Versionsstand PTV4 und PTV4+

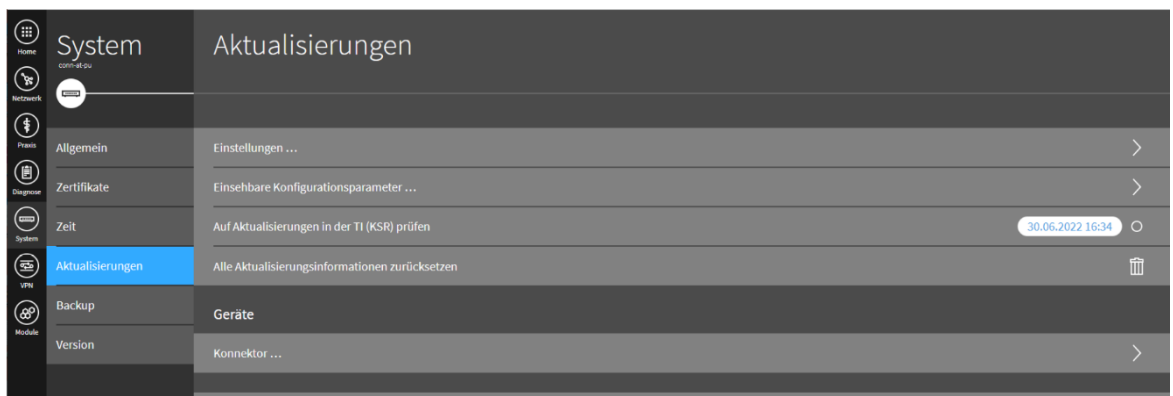
Bis zur Firmware Version 4.10.1 des secunet Konnektors kann der Fall auftreten, dass nach einem abgebrochenen oder fehlgeschlagenen Update sowohl das manuelle wie auch das automatische Update nicht mehr durchgeführt werden können. Ein Grund kann beispielsweise sein, dass ein angeschlossenes Kartenterminal nicht den richtigen Versionsstand aufweist und ein Update an dem Kartenterminal nicht durchzuführen war. (Siehe 11.11.3 - Konnektor Handbuch).

- Melden Sie sich auf der Administrationsoberfläche des Konnektors an und überprüfen Sie, ob der Konnektor einen Neustart verlangt.
- Wenn ja:
Klicken Sie zunächst auf "Home" prüfen, ob eine Neustart-Anforderung ansteht. Wenn ja, durchführen.
- Wenn nein, überspringen Sie den vorherigen Punkt fahren Sie wie folgt fort:
Klicken Sie auf
"System" ->
"Aktualisierungen" ->
"Alle Aktualisierungsinformationen zurücksetzen"
dann blaue Seite mit Häkchen bestätigen.

- Klicken Sie auf "Auf Aktualisierungen in der TI (KSR) prüfen)".
- Es sollte nun eine Meldung "Aktualisierung verfügbar ..." erscheinen.
- Klicken Sie nun auf "Konnektor".
- Die FW 5.0.5 wird nun angeboten und man kann dort mit Herunterladen/Einplanen fortfahren.
